工場とともに  
持続的な自然環境を構築するための  
3つの取り組み

## 周辺の自然と共にあゆむ

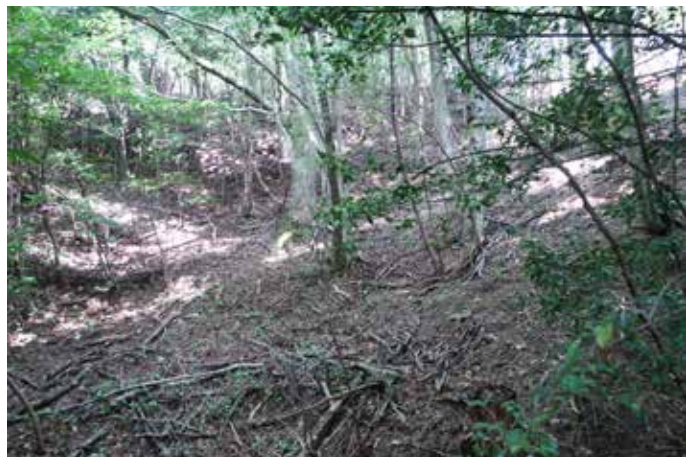
林床が未発達なため、植生の多様度が低く、保水力も低いいため土砂災害も起こりやすい

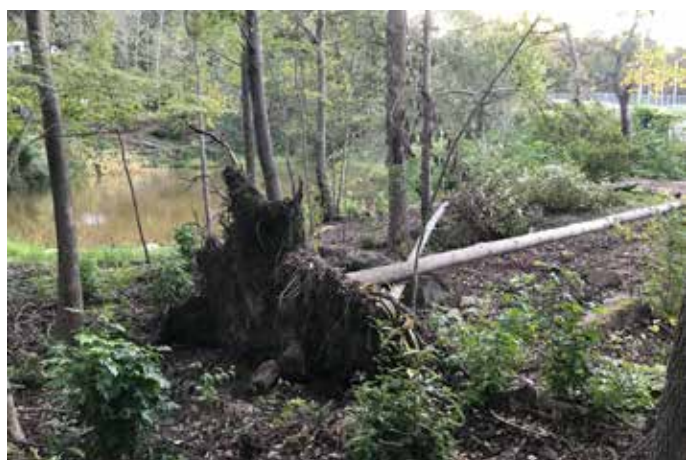
土壌がほとんど発達しておらず根系は浅く横にしか伸びていないため倒木しやすい

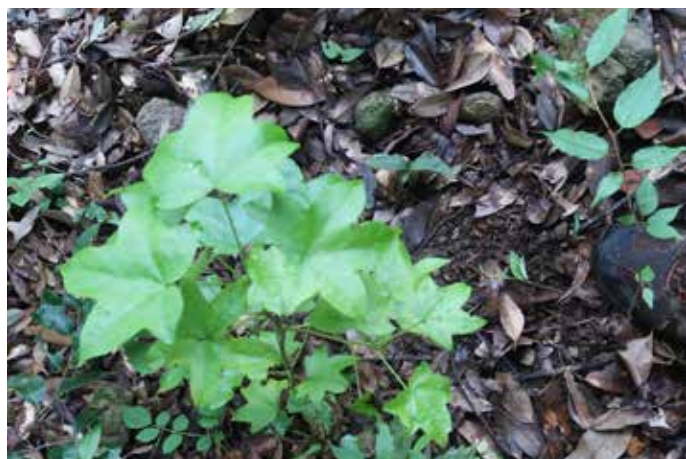
林床には外来種高木の芽立ちが多く、そのほか林床を構成する在来種は少ない

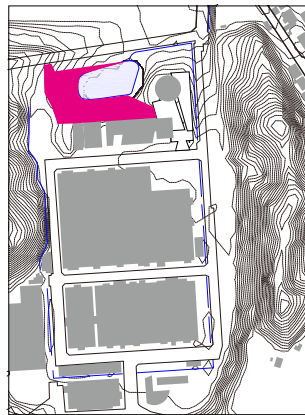
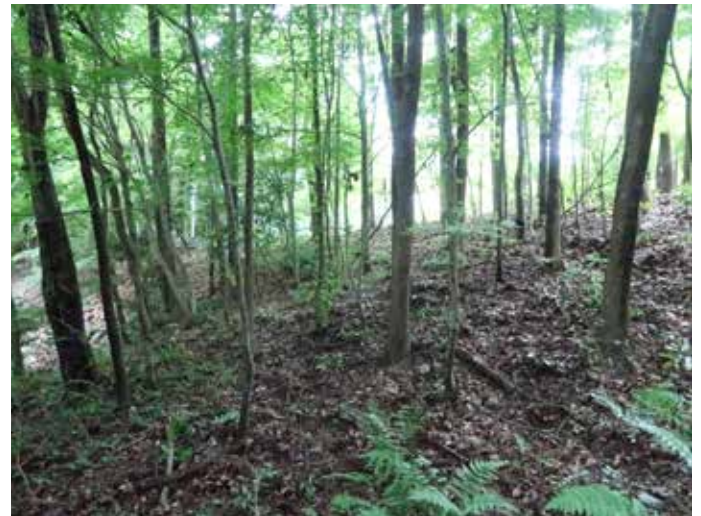
### (1) ため池南・西側斜面

関工園事務棟・ホール棟とともに植栽されたアメリカフウが成長し、密生しているため、林内には光がほとんど入っていませんでした。密生していると個々の木々の成長できる範囲も限定されるため、個々の木が弱々しくなり倒木の危険性が高くなります。実際、2018年の台風では多くの木々が倒れました。

そこでこのエリアでは間伐が必要と判断され、実施しています。

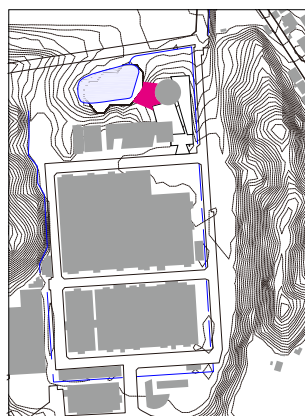
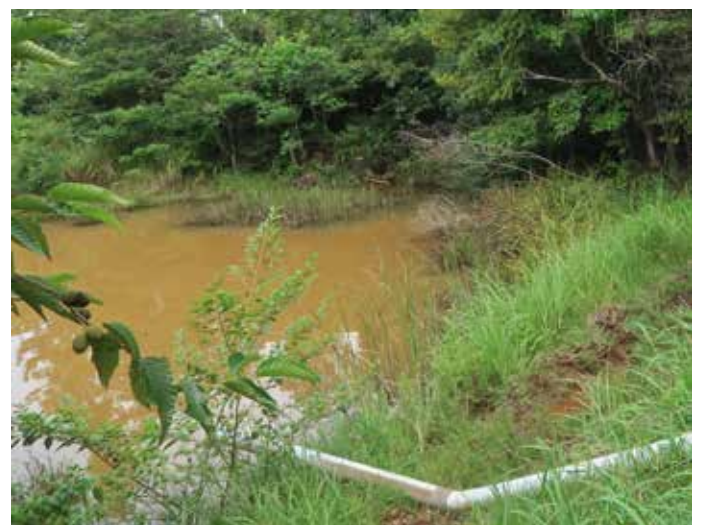
### (2) ため池東側斜面

定期的な草刈りによりチガヤを中心とした高茎性草本で覆われた斜面になっていました。池際は水分を多く含む湿地が形成されており、ところどころから湧水がしみ出ていました。定期的な管理の低減を図るため、ホールの視認性は確保しつつも、森へと進行させていくことが必要と判断され、苗木を植生しました。

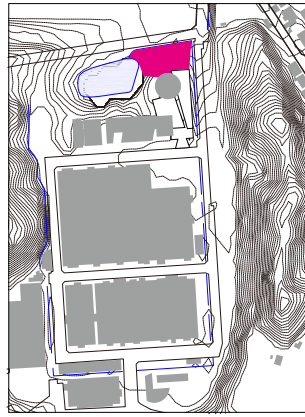
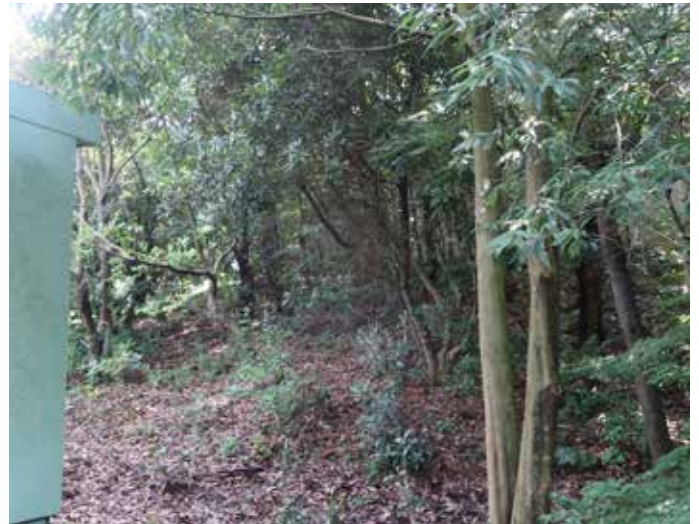
### (3) ため池東側

常緑樹を中心とした暗い森になっていました。林縁とよばれる森の端には光が入り込むため、森の内部では樹種は少なかったものの、全体としては敷地内でも樹種が豊かな森です。常緑樹のうちスタジイは虫の進入が確認されるなど倒木の危険性があったため、伐採を進める必要がありました。

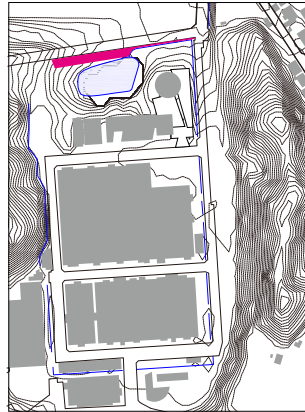
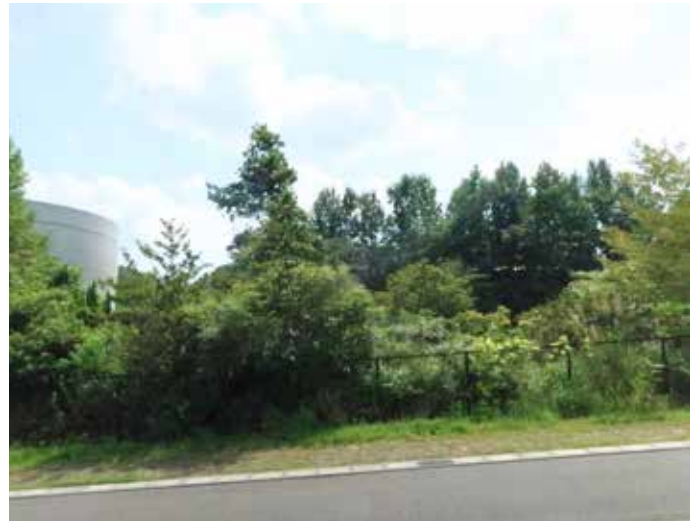
### (4) ため池北側

先駆植物とよばれる森林化初期にみられる樹種が多くみられました。またクズを中心としたつる植物が繁茂して、道路に対してやや荒れた印象の景観が広がっていました。在来種でかつ今後も長く育っていくことが期待される樹種に限定し残し、全体的に伐採を行う必要があると判断されました。

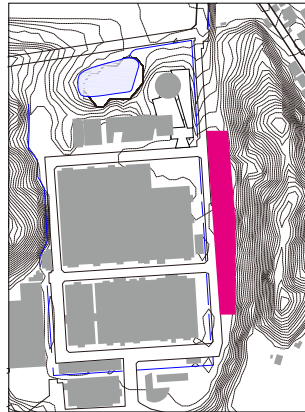
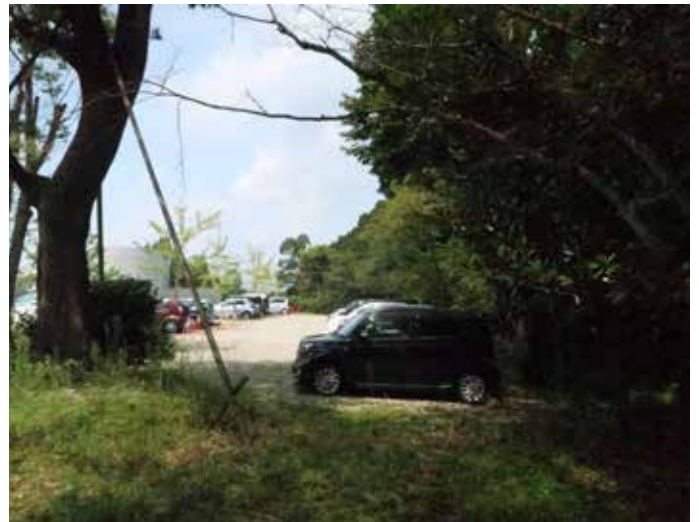
### (5) 敷地東側平場

主に移植や植樹された樹木で構成されていました。盛土造成面の中でも元地盤に近いいため、地下水位が高く土壌が十分でないこともあり、移植樹・植栽樹ともに成長は良い状況ではありませんでした。記念樹などもあるため慎重に検討しつつも、倒木の危険性を回避するため、計画的な伐採が必要と判断されました。

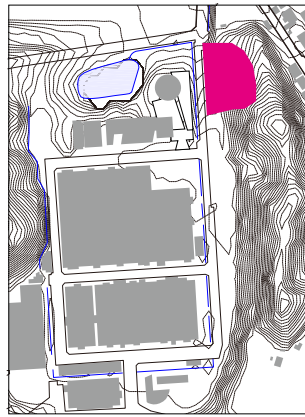
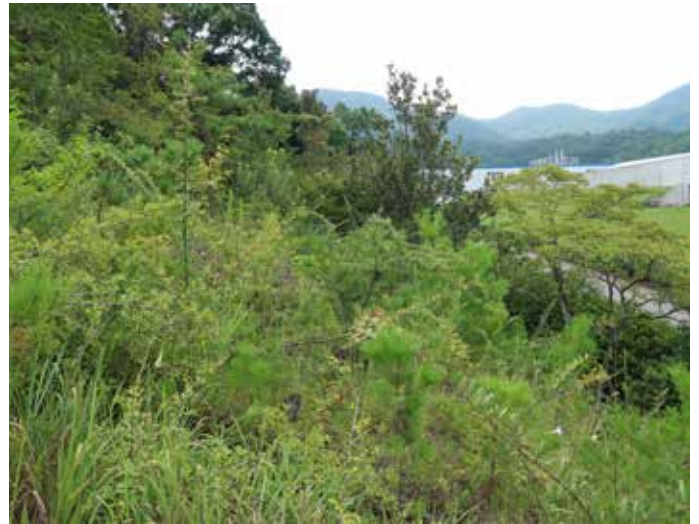
## (6) 東側斜面北側

正門西側の斜面および斜面上の平地にあたるエリアです。岩盤が一部露出したままで、土壌が薄いため造成後時間経過しているにもかかわらず森林化が進んでいません。マツを中心とした幼樹が育ち始め、草原と森への移行期にあたります。そのため確認できる種数も多くありました。外来種を中心に選択的除草しながら多様性を維持していく必要があります。

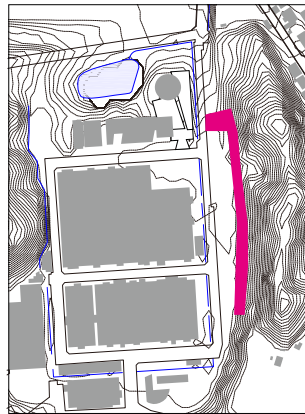
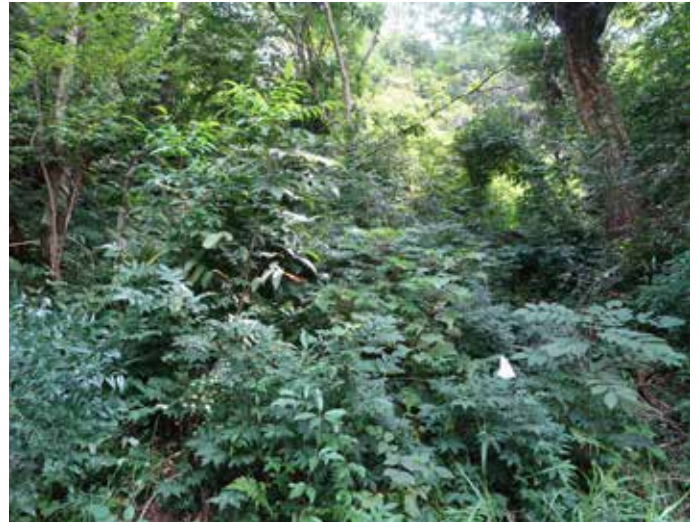
## (7) 東側斜面中腹部

切土造成されておらず土壌が十分に発達している斜面では、コナラが大きく成長しています。その足元にはヒサカキなど常緑樹が育ってきています。一方で切土斜面ではフジが繁茂するなど林床が乏しいエリアも多く見られました。フジなどの伐採とともに林床を明るくするために外来種を中心に間伐が必要と判断されました。

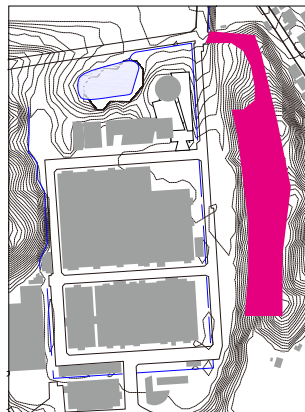
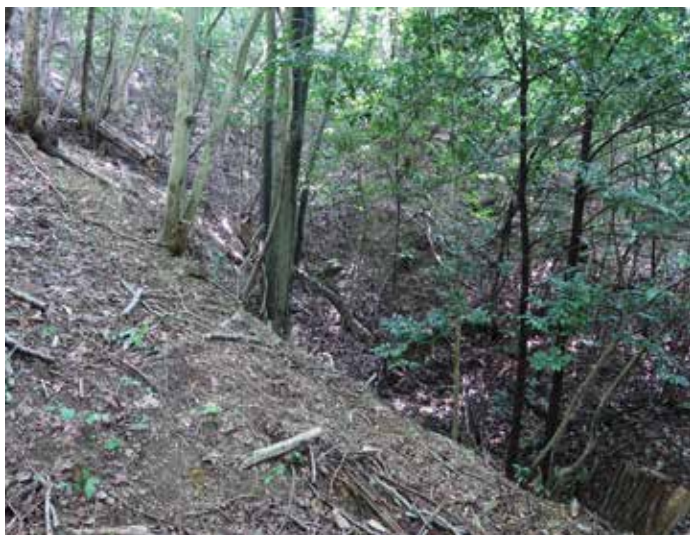
## (8) 東側斜面東側尾根部

敷地の東端部に位置し、尾根沿いのエリアです。造成されていない斜面とみられ、コナラやアラカシ、ヒサカキなど高木が多く生えていますが、林床植生はほとんど発達していません。間伐などにより林床を明るくすることで林床植生を発達させる必要がありますが、重機が入らず作業が困難なエリアになります。

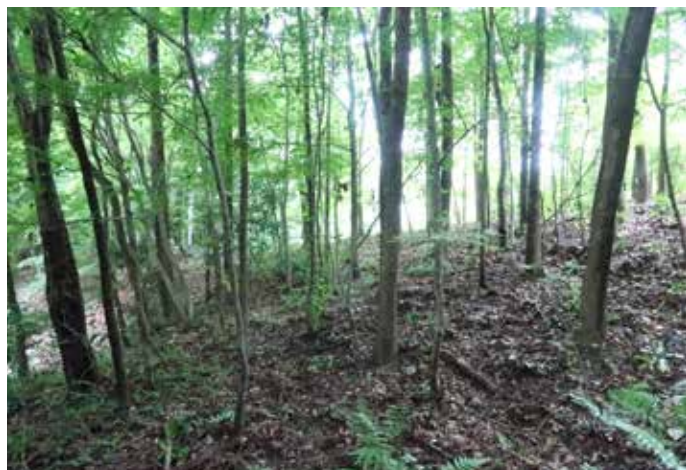
伐採前の様子：木々が密生し暗い上に林床植生も未熟

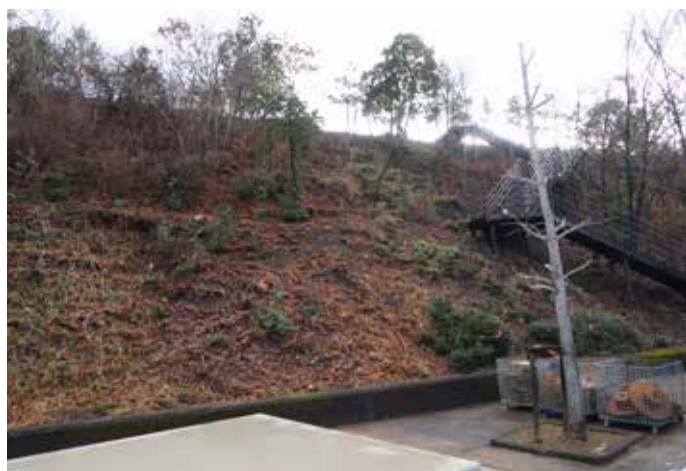
敷地東斜面（一部）は除草のみ。切土面から森林化進まず

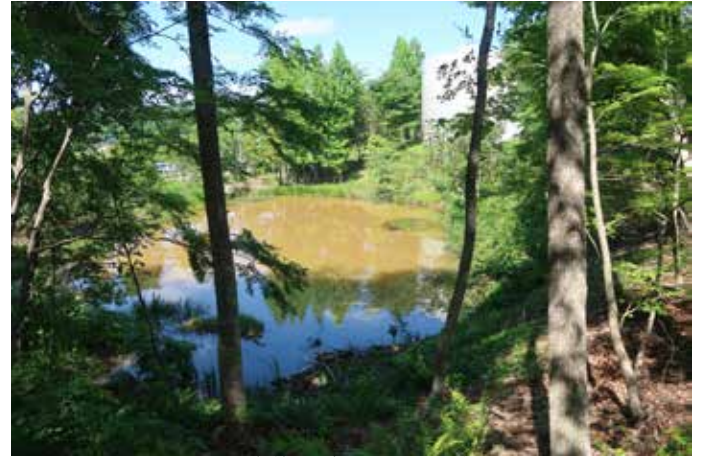
池の水が全体的に赤く濁るようになってきている

池の水質に変化を与えている要因の1つが、鉄分を多く含む湧水であると判明したため、この湧水を池と隔離することとしました。この湧水は自然由来の水溶性の鉄系の成分を多く含み、湧水時には無色透明なもの、空気と触れることで酸化し沈殿物を生じることがわかっています。自然由来であるものの、水中の酸素を消費し、さらに沈殿物を生じて水路や池へ負荷を与えること、景観色も不自然な色であることから池と分離しできる限り、曝気、沈殿を促進を促すことが周辺の生態系にとっても重要であると考えています。現在実証実験中であり、今後もモニタリングが必要であると考えています。

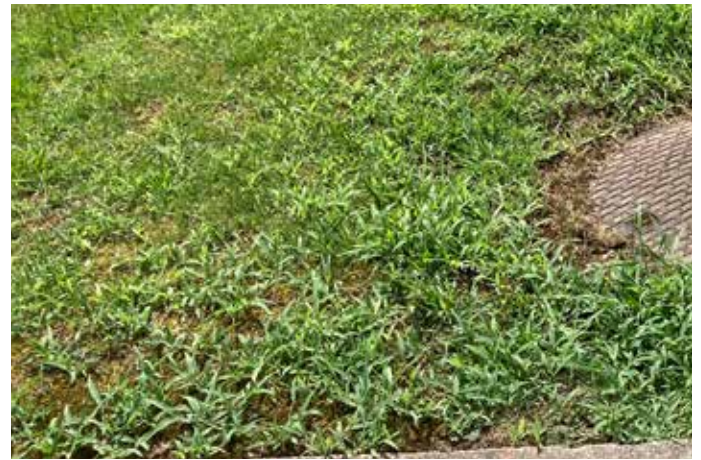
水捌げが悪く苔むす芝生

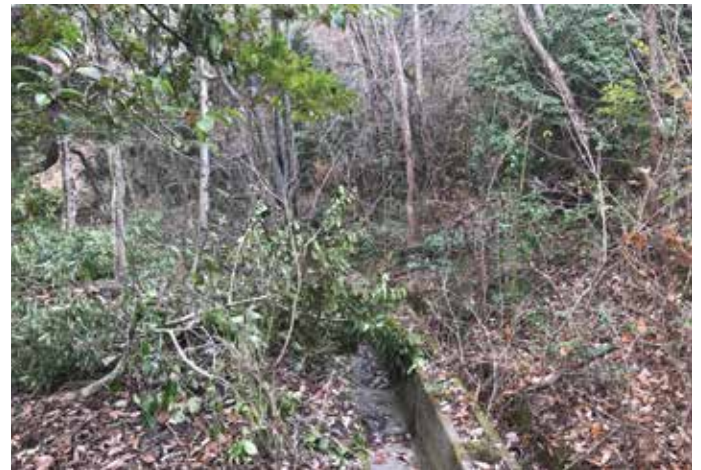
斜面からの土砂流入により詰まる側溝

盛土面と原地形との境界部には側溝が設置されていますが、斜面の林床植生が十分に発達していないため、土砂や枝葉が側溝に詰まり、結果的に斜面からの表層水が地下水へ浸透し、地下水位をあげてしまっているものと考えられます。そこで、側溝上部に排水性を十分に担保し続けられる150ミリ程度の大きさの石を詰めたカゴ状のボックスを設置しました。斜面の林床緑化とともに実施することで、斜面から水路への土砂流入を抑制し、持続的に排水ができるような仕組みにすることで、地下水位の上昇を抑制します。

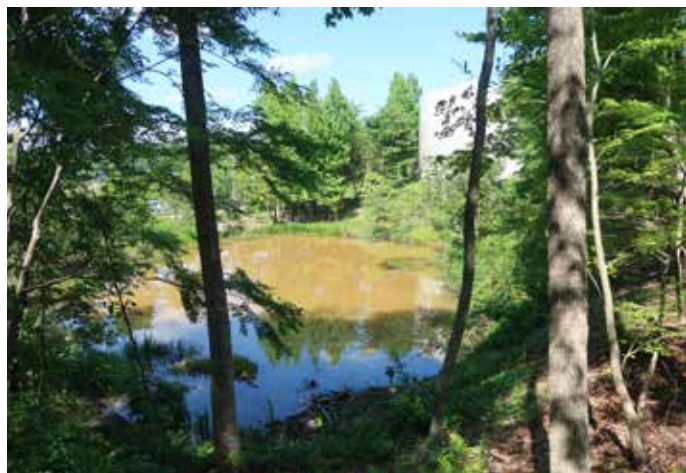
褐色色になったため池

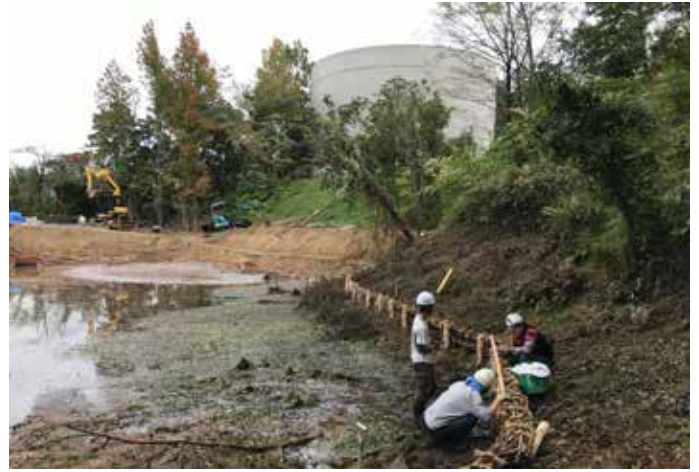
池の水質に変化を与えている要因のもう1つに、池への土砂流入がありました。もともと池と斜面は接しており、特に池の南側の斜面は植生が発達していなかったことから、土砂が常に池へ供給されてしまう状況にありました。土砂には有機物を多く含むため、ヘドロの要因にもなるだけでなく、土砂が池底に堆積すると貯水量も減ってしまうため、これらの土砂が流入しにくくすることは、生物多様性のための水質保全にとどまらず、防災にもつながります。

池の南面は枝を束ねたそだ垣による護岸を整備

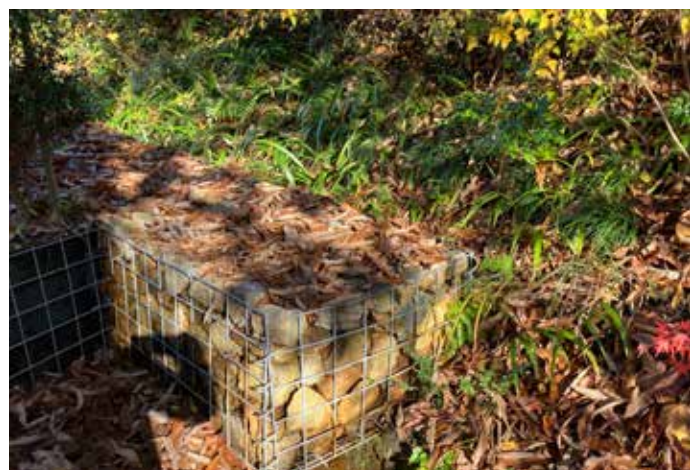
土砂や葉っぱは溜まるが排水性は確保されている
